ビルメン

清掃・衛生
設備
保全・保安の
管理総合誌

1. 増加する 滑り・転倒事故

3. 床（路面）の滑り防止のための 施策・基準

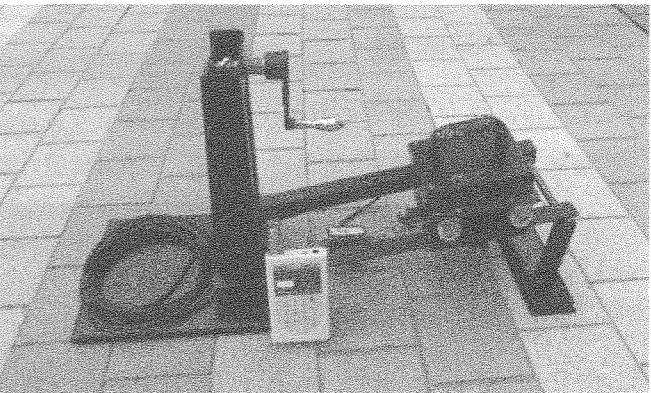
写真1 簡易型C.S.R測定器 ONO-PPSM

*) C.S.R (Coefficient of Slip Resistance): JIS A1454（またはJIS A 1509-12）に定める床材の滑り性試験によって定める滑り抵抗係数で、滑り測定士がC.S.R測定器で測った床面の滑りを数値化したもの。歩行空間における滑りの基準。（写真1、2）

床材の滑り性試験によって測定される滑り抵抗係数（C.S.R）を用いる^{*)}としています。具体的には、敷地内の通路、建築物の出入口、屋内の通路、階段の踏面・踊場などの床面の滑り抵抗係数（C.S.R）は0.4以上の推奨値が記されました（表1）。

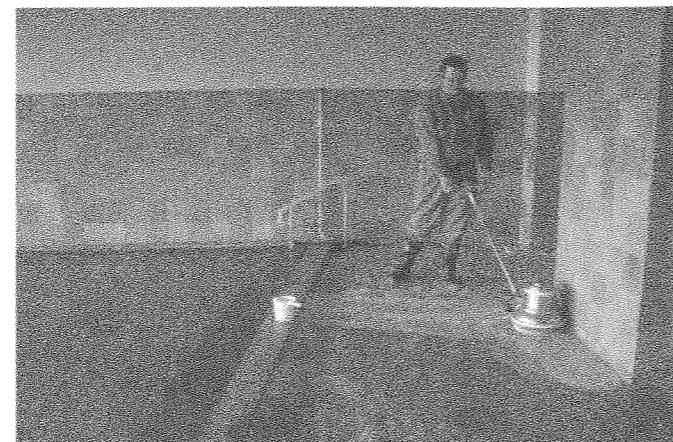
写真3

特殊な水溶性薬剤により、床材表面に約7μmという肉眼では確認できない穴・隙間を無数に開ける工法です。

滑りを止めるメカニズムは、同工法でできた無数の穴・隙間に水・雨水等が入り、足（靴）と床材との表面張力効果を増加させて接地面が滑りにくくなるというものです。

石、タイルの表面に防滑改修用水溶性溶剤「アクアグリップ®」で、石、タイル表面を化学反応させることにより、もともと有る微細な穴・隙間を滑り止め効果に必要な大きさの穴・隙間に広げるとともに数も増加させ、広がった穴・隙間に水等が満たし表面張力を発生させます（写真3）。

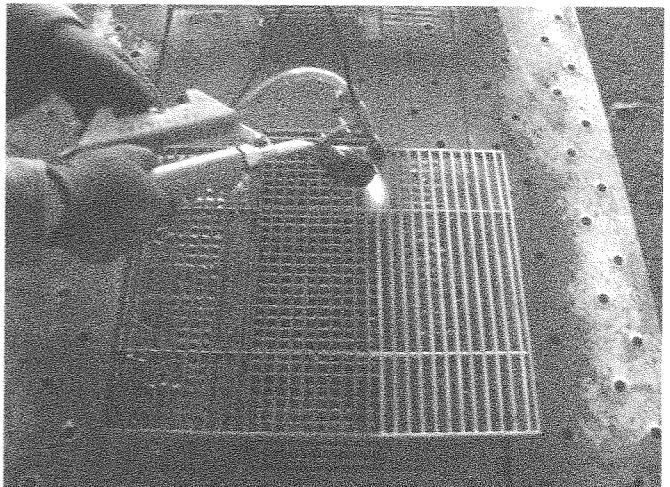
写真5

専用の骨材を組み合わせて使用することで、高い防滑効果を発揮します。耐久性に優れた特殊樹脂でカバーす

ることで、長期的な防滑効果を保つことが可能です（写真5）。

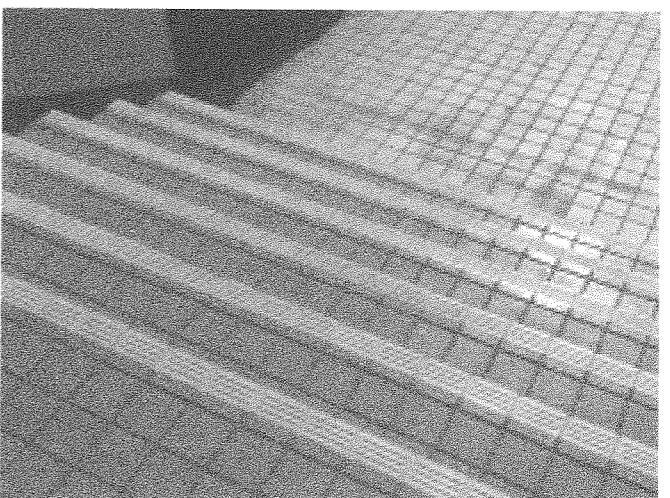
写真6

「アクアグリップ視認性ライン工法」はカラーUV樹脂やカラーPTSを使い階段や段差、スロープなどを着色し、高齢者や目の不自由な方の安全を確保します（写真6）。
